Tinjauan Singkat Pendekatan Keselamatan Jalan di Singapura

© 2019 Bank Dunia
1818 H Street NW, Washington DC 20433
Telepon: 202-473-1000; Internet: www.worldbank.org

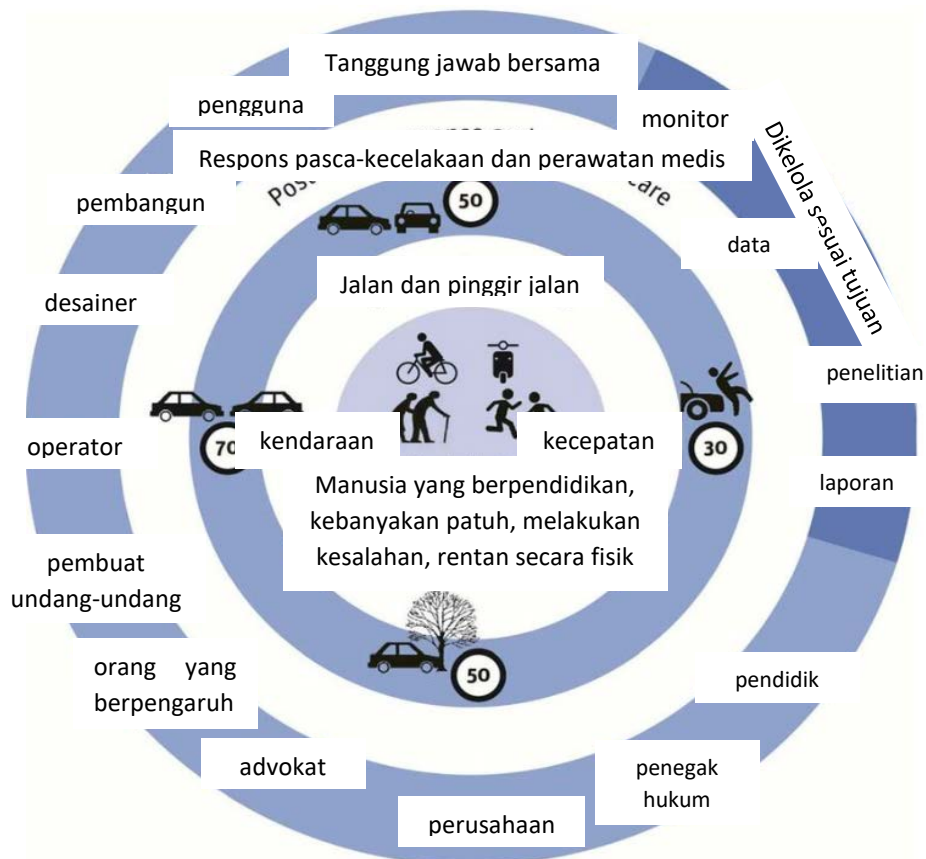
Gambar 1.2. Konseptualisasi Pendekatan Sistem Keamanan

Sangat penting bahwa kendaraan berjalan dengan kecepatan yang sesuai dengan fungsi dan tingkat keselamatan jalan untuk memastikan bahwa kekuatan tabrakan dijaga di bawah batas yang menyebabkan kematian atau cedera serius. Hal ini membutuhkan pengaturan batas kecepatan yang tepat ditambah dengan penegakan hukum dan pendidikan yang efektif, bersama dengan infrastruktur yang mudah dipahami yang akan memberikan sinyal yang tepat tentang cara menggunakan jalan bagi para pengguna jalan.

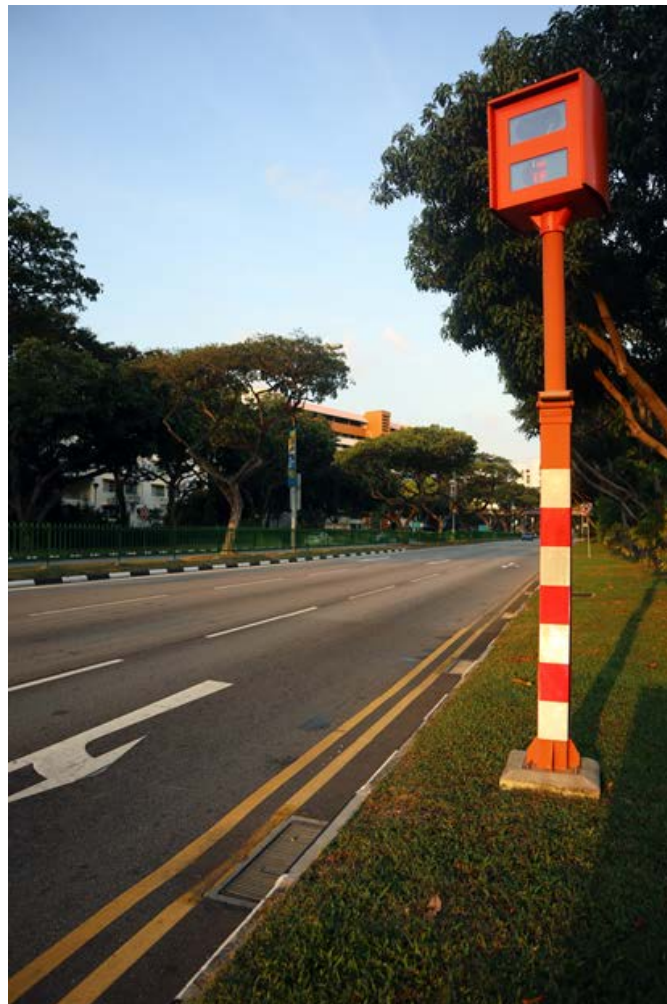
Foto 2.1. Kamera Pemantau Lampu Merah, Singapura

Foto 2.1 menunjukkan tipe standar RLC yang digunakan di Singapura.

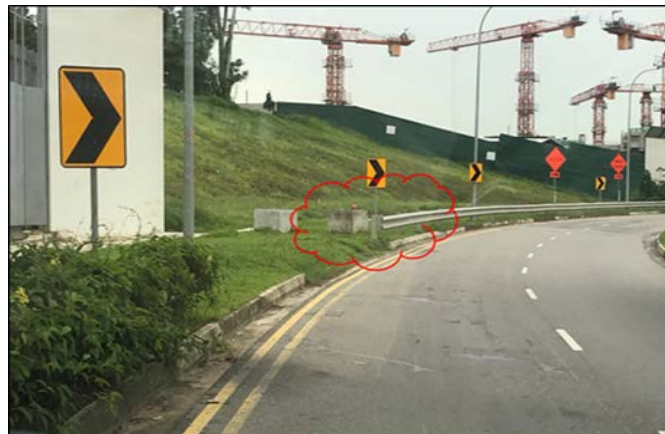
Foto 2.2. Bahaya PCSR, Singapura

Foto 2.2 menunjukkan pagar pembatas kendaraan (VIG) yang terbuka, yang merupakan ancaman tinggi bagi kendaraan. VIG dirancang untuk mencegah kendaraan keluar dari jalan raya, tetapi bisa menimbulkan bahaya ketika pembatasnya tidak ditambatkan dengan benar atau menurun ke tanah.

Tabel 2.3, bahaya bervariasi dalam tingkat keparahannya. Foto 2.2 menyajikan contoh bahaya yang diidentifikasi selama Tinjauan Keamanan Pascakonstruksi (PCSR).

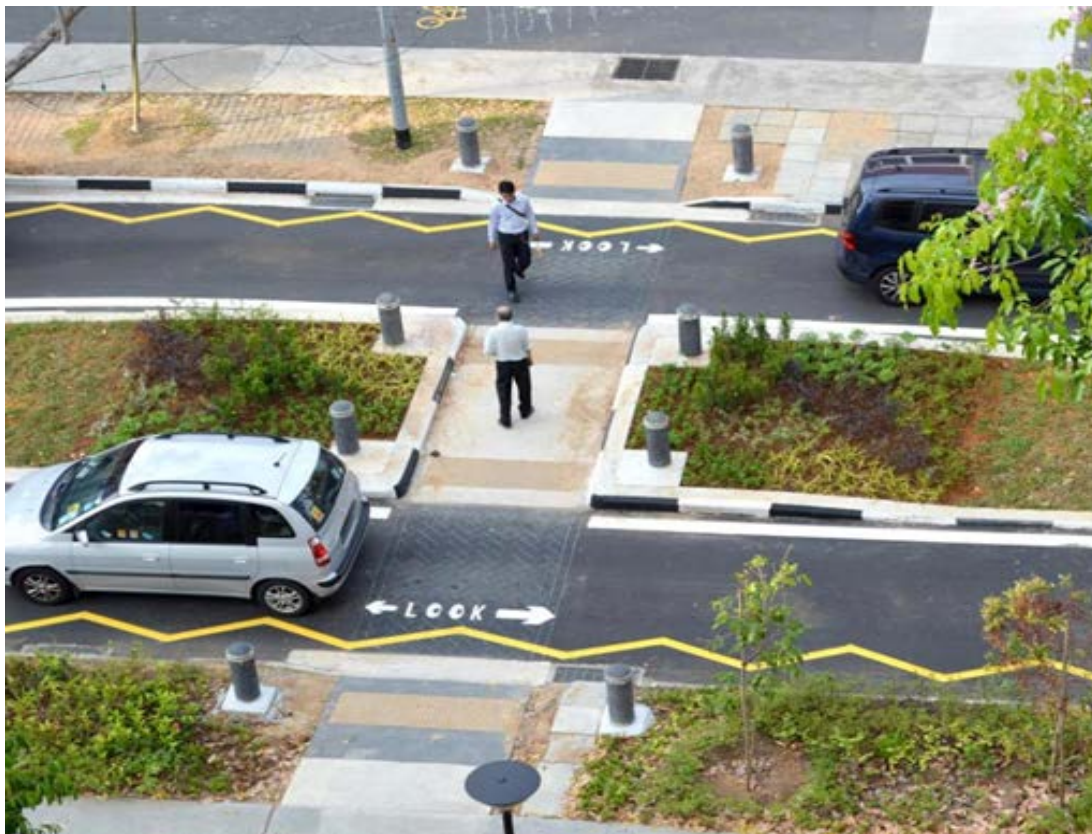
Foto 3.1. Penyebrangan Dua Tahap

- Area istirahat dibuat di pembatas jalan, untuk membantu pejalan kaki yang lebih tua menyebrang dalam dua tahap penyebrangan (Foto 3.1).

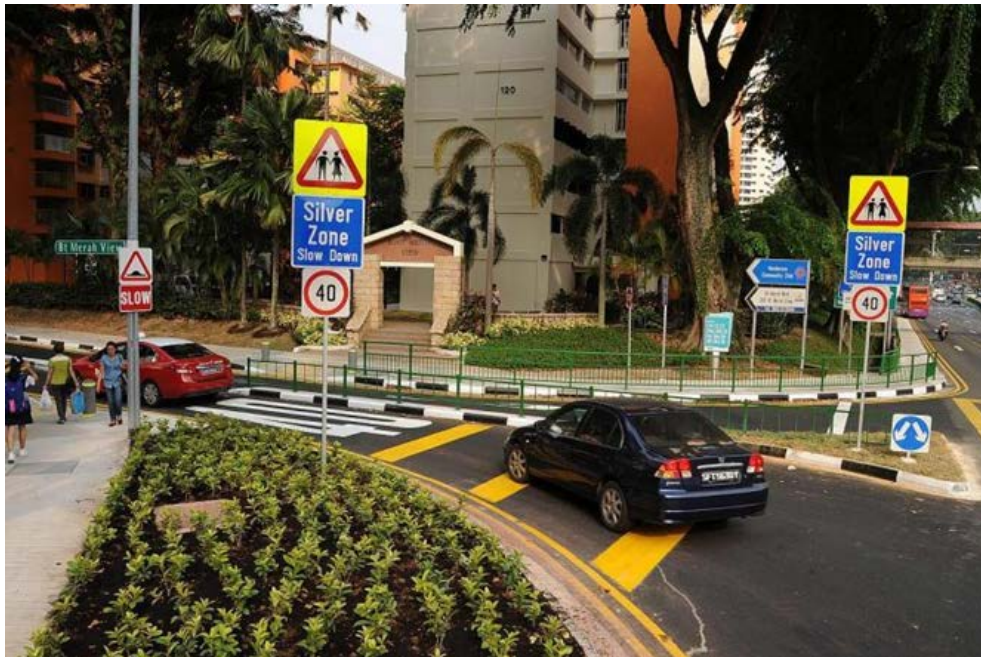
Foto 3.2. Tanda Zona Perak dan Rumble Strip, Bukit Merah View

- Saat memasuki Zona Perak, rambu-rambu jalan ditampilkan di samping tiga rumble strip di jalan untuk memperlambat pengemudi (Foto 3.2).

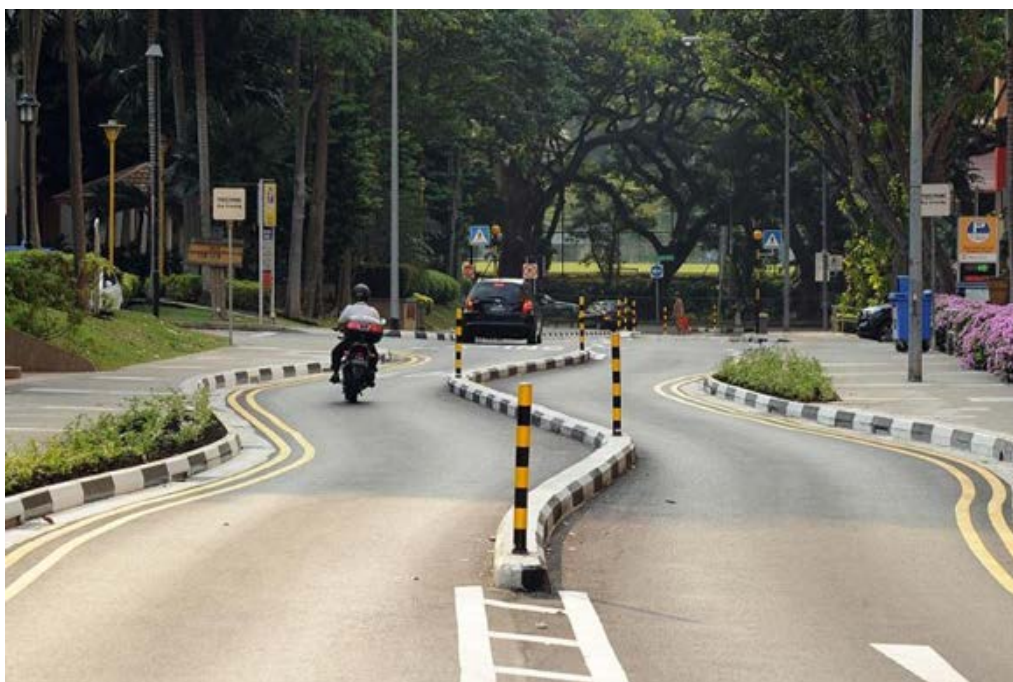
Foto 3.3. *Chicane*, Bukit Merah View

- Fitur lalu lintas lainnya, termasuk *chicane*, mengurangi lebar lajur dan kurva halus di sepanjang bagian jalan (Foto 3.3).

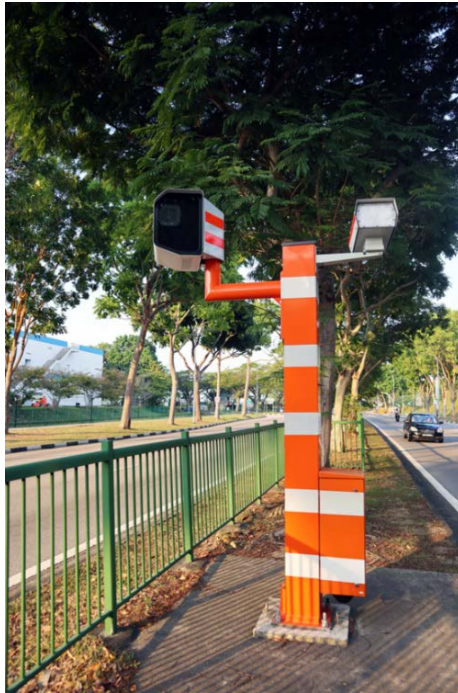
Foto 3.4. *Fixed Speed Camera*, Singapura

Berbagai jenis *speed camera* yang digunakan di Singapura ditunjukkan dalam Foto 3.4, Foto 3.5, Foto 3.6, dan Foto 3.7.

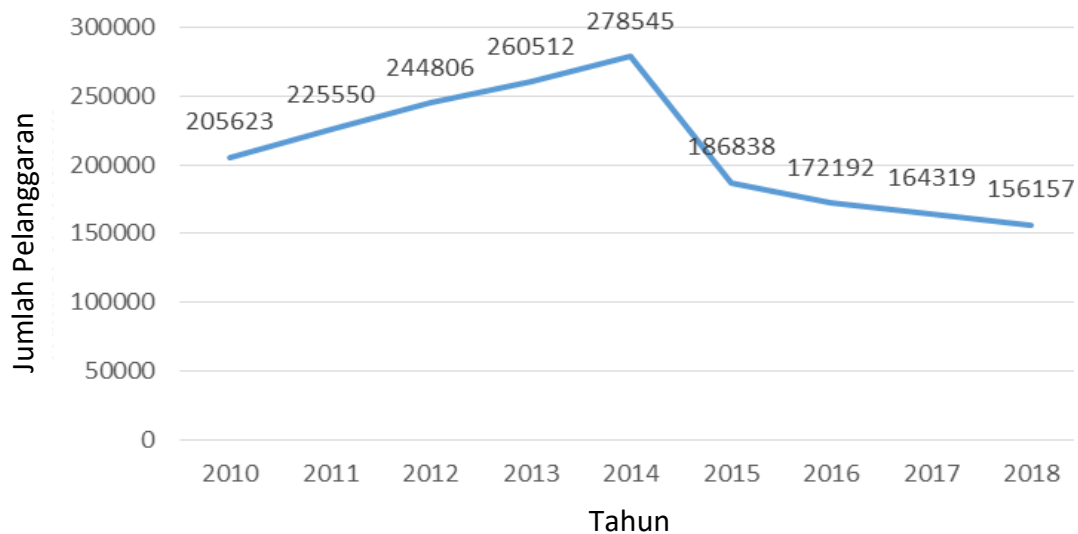
Gambar 3.2. Pelanggaran Kecepatan 2010–18, Singapura

Gambar 3.2 menunjukkan jumlah pelanggaran kecepatan yang dicatat oleh Polisi Lalu Lintas Singapura yang mengoperasikan *speed camera* pada tahun 2010 hingga 2018. Penurunan jumlah pelanggaran yang terlihat jelas adalah antara 2014 dan 2015. Pelanggaran kecepatan menurun dari 278.545 pada 2014 menjadi 186.838, pada 2015 atau setara dengan penurunan sebesar 33 persen.¹ Penurunan ini dapat secara langsung dikaitkan dengan langkah-langkah yang diterapkan oleh Polisi Lalu Lintas Singapura, seperti pemasangan 20 *speed camera* di 11 lokasi pada 1 Maret 2015. Namun, sulit untuk mengetahui apakah penurunan ini sepenuhnya disebabkan oleh pengenalan *speed camera* baru dan/atau faktor pendukung lainnya.

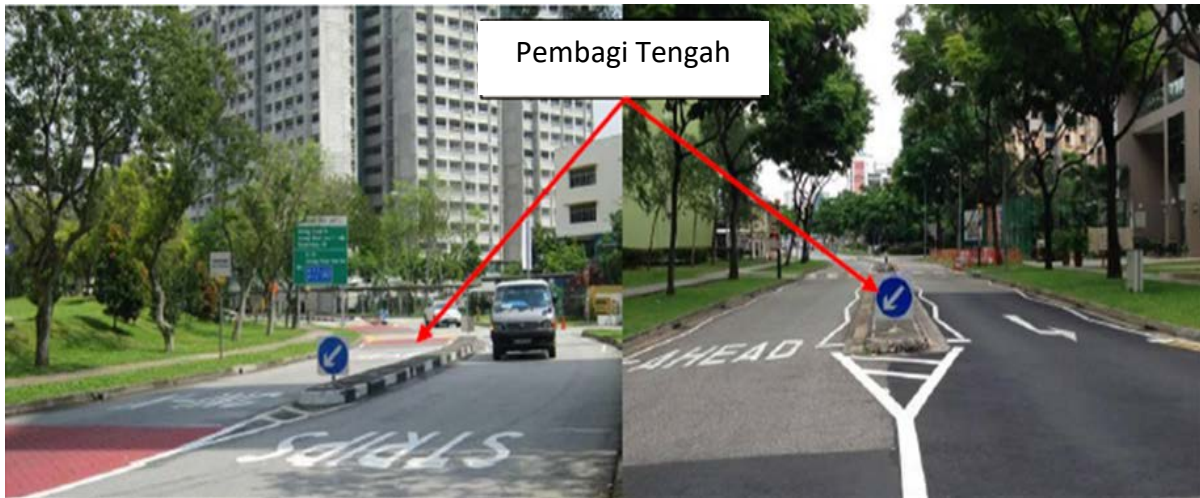
Foto 3.9. Pembagi tengah, Singapura

Pembagi tengah menyediakan pemisahan fisik lalu lintas yang akan datang, selain mempersempit jalan sehingga kendaraan yang sudah dekat dapat mengurangi kecepatan. Contoh pembagi tengah yang terletak di jalan Singapura ditunjukkan pada Foto 3.9. Foto di sisi kanan termasuk sebagai pengobatan dikalsinasi bauksit (*skid resistance treatment*). Itu adalah praktik yang baik untuk penyeberangan pejalan kaki, tikungan, dan lokasi di mana kemungkinan lari dari jalan tinggi.

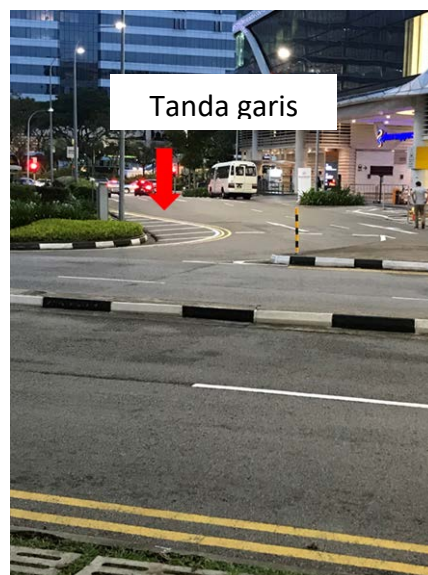
Foto 3.12. Tanda Garis, Oldham Lane, Singapura

Tanda garis dapat diterapkan di sepanjang tepi jalan belokan. Ini terlihat pada Foto 3.12, di mana terdapat banyak jaywalker dan jarak pandang pengemudi berkurang karena keberadaan vegetasi dan furnitur jalanan. Tanda garis di sepanjang jalur memberikan persepsi jalur yang lebih sempit, memandu pengemudi menjauh dari tepi jalur di mana ada kemungkinan dilewati pejalan kaki.

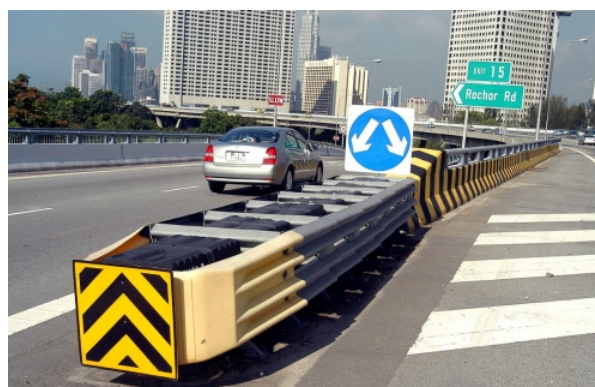
Foto 4.1. *Crash Cushion*, Singapura

Foto 4.1 memberikan contoh crash cushion tipikal yang ditemukan di sepanjang jalan tol di Singapura.

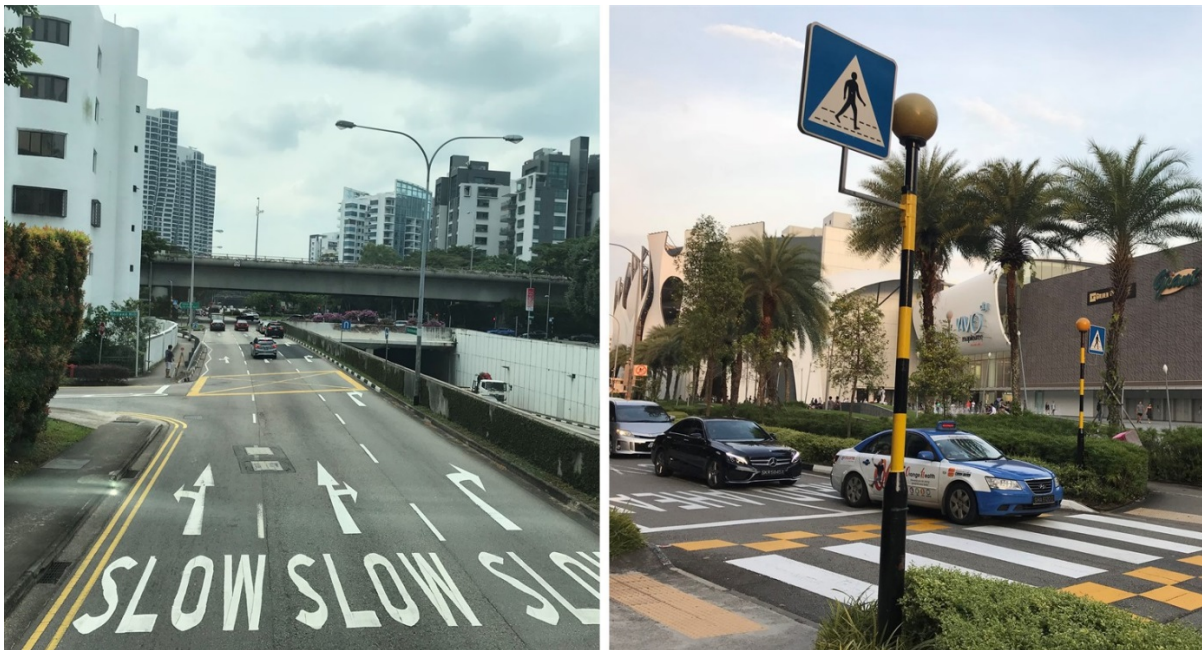
Foto 4.2. Contoh Jalan *Self-explaining* di Singapura

Jalan *self-explaining* (mudah dipahami) dirancang sedemikian rupa sehingga kecepatan dan perilaku mengemudi yang tepat yang diperlukan di jalan dapat dipahami dengan jelas oleh para pengemudi. Jalan *self-explaining* dapat diimplementasikan melalui penerapan beberapa langkah, seperti marka jalan yang sesuai dan fitur-fitur pinggir jalan (Foto 4.2).

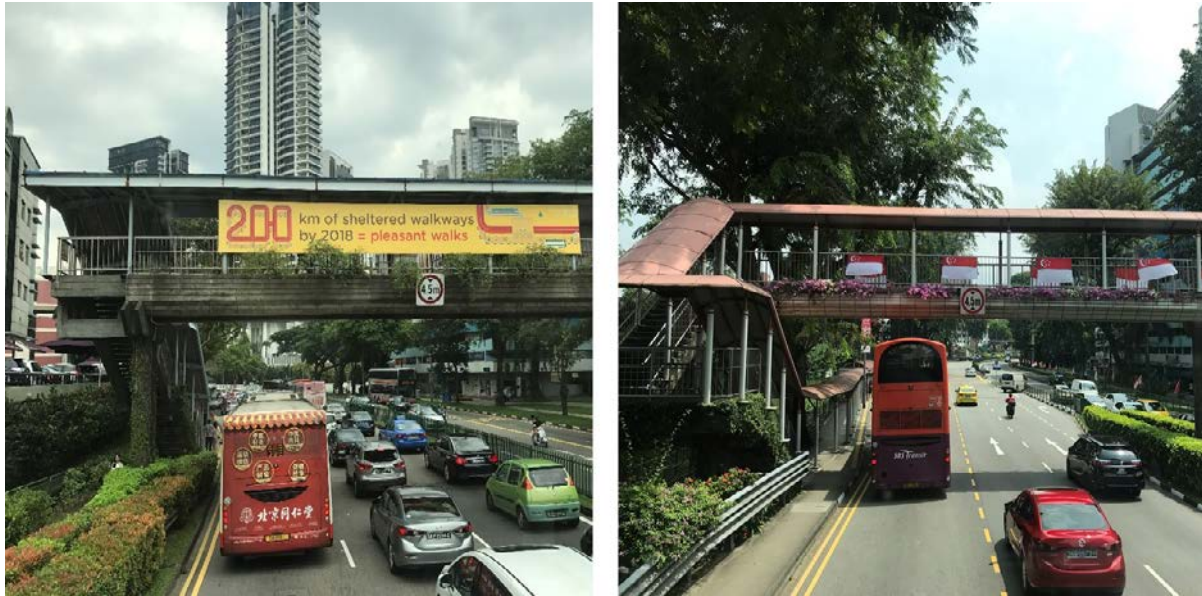
Foto 4.3. Contoh Jembatan Penyebrangan yang Sering Digunakan di Singapura

setapak terlindung ke dan dari daerah perumahan. Pada dasarnya, jembatan penyebrangan ini menjadi titik daya tarik atau taman vertikal di seberang kota, seperti pada foto 4.3.

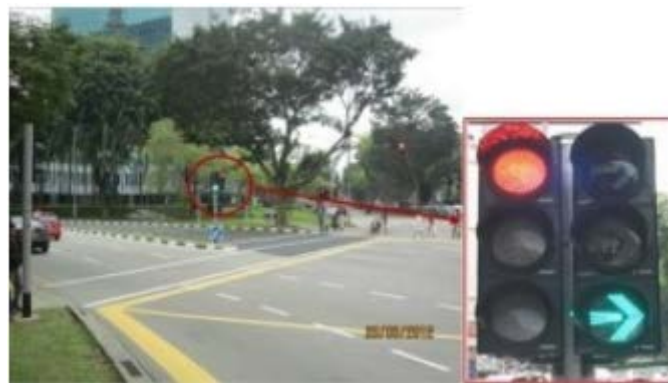
Foto 5.1. Belokan Kanan yang Sepenuhnya Terkendali (panah merah-kuning-hijau)

Sejak 2005, LTA telah menerapkan inisiatif keselamatan jalan yang dikenal sebagai Program *Black Spot*. Tujuan utama dari Program *Black Spot* adalah untuk mengidentifikasi, memantau, dan memperlakukan lokasi dengan jumlah tabrakan lalu lintas tinggi. Program *Black Spot* telah terbukti sukses dengan rata-rata 5 hingga 10 lokasi dihilangkan per tahun karena tingkat tabrakan jatuh di bawah tingkat ambang batas yang ditentukan. Program ini telah menghasilkan penurunan tabrakan 75 persen selama periode tiga tahun dalam beberapa kasus (LTA, 2014). Berbagai intervensi telah digunakan, termasuk penyediaan penyeberangan pejalan kaki yang ditandai. Satu kesuksesan Program *Black Spot* adalah persimpangan Moulmein Road – Newton Road-Thomson Road. Persimpangan dipantau selama 36 bulan; sebelum diberlakukan, total 19 tabrakan dicatat, sedangkan setelah diberlakukan hanya ada 7 tabrakan. Perbaikan di persimpangan terdiri dari penyediaan belokan kanan yang sepenuhnya terkendali (panah merah-kuning-hijau). Ini ditunjukkan dalam Foto 5.1.

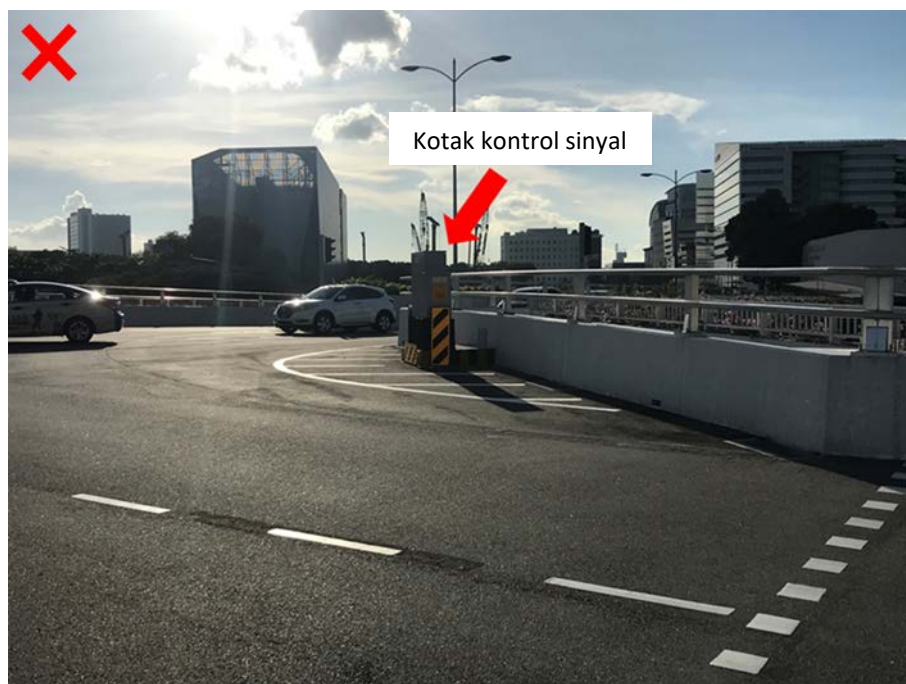
Foto 5.2. Kotak sinyal terletak tidak aman di tepi jalan raya, Singapura

Foto 5.2 menunjukkan kotak kontrol sinyal yang diposisikan di tikungan jalan. Bahaya ini diidentifikasi selama Tinjauan Keselamatan Pasca Konstruksi. Bahaya seperti yang ada pada foto di atas menimbulkan risiko bagi pengemudi. Tanpa audit keselamatan jalan, bahaya seperti ini bisa tidak diketahui hingga akhirnya terlambat diperbaiki (LTA, 2019).

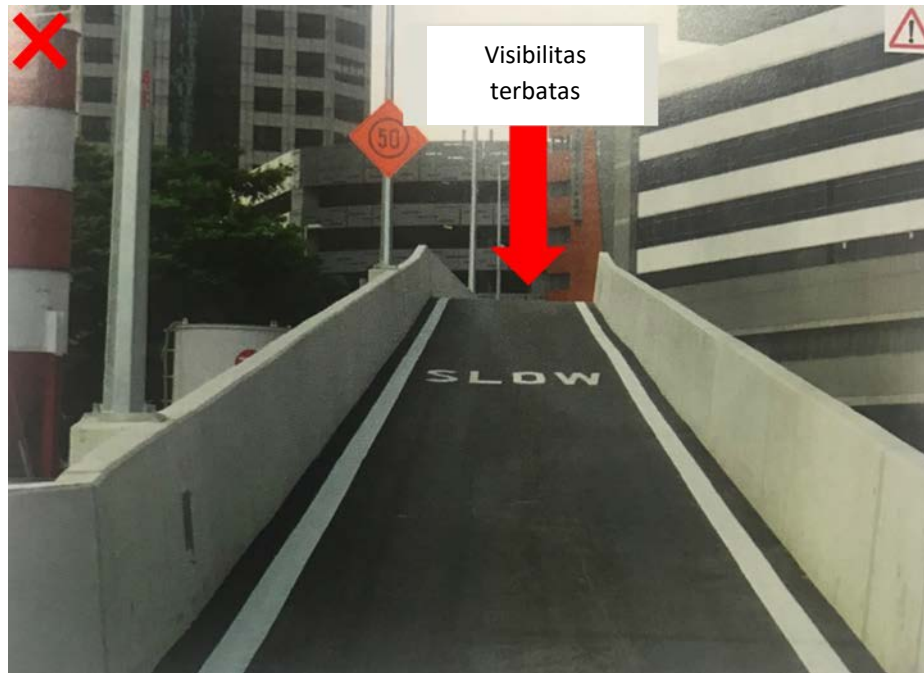
Foto 5.3. Visibilitas yang Tidak Memadai Sepanjang Kurva Vertikal, Singapura

Ada jarak pandang yang tidak memadai di sepanjang kurva vertikal jalan yang ditampilkan dalam F. Visibilitas dan jarak pandang pengemudi sangat terpengaruh, karena pengemudi tidak dapat melihat dan bereaksi terhadap potensi bahaya yang ada di depan.

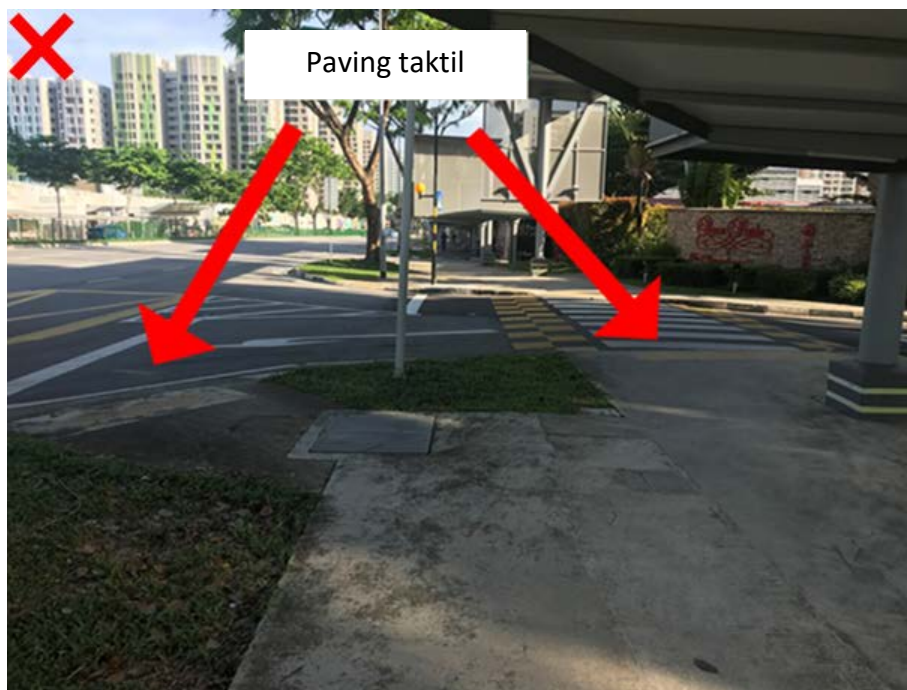
Foto 5.4. Penyebrangan Tak Terpakai yang Tidak Dihilangkan, Singapura

Foto 5.4 menunjukkan dua penyeberangan pejalan kaki dengan paving taktil. Persimpangan yang diarahkan ke jalur utama di sebelah kiri membentuk bagian persimpangan di jalur utama, yang sekarang dilepas, tetapi trotoar yang tidak digunakan lagi dan paving taktil tetap ada di tempatnya. Trotoar yang tidak digunakan lagi dan paving taktil dapat membingungkan dan menimbulkan risiko bagi pejalan kaki, terutama pejalan kaki yang memiliki gangguan penglihatan.

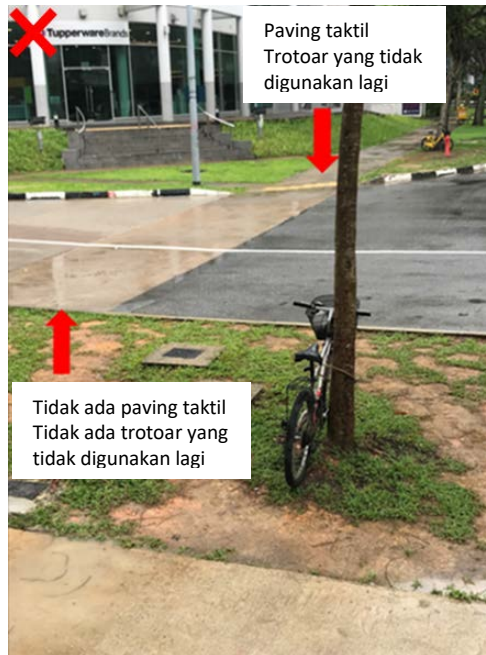
Foto 5.5. Penyebrangan Tidak Memadai, Singapura

Foto 5.5 menunjukkan area penyebrangan yang tidak memadai, di mana ada trotoar yang tidak terpakai lagi dan paving taktil disediakan di satu sisi tetapi tidak di sisi lain. Infrastruktur pejalan kaki yang tidak memadai seperti yang ditampilkan pada Foto 5.6 berdampak pada pejalan kaki yang paling rentan. Perbedaan tingkat yang signifikan dapat dilihat di sepanjang jalur pejalan kaki, yang berisiko tinggi bagi pejalan kaki, terutama pejalan kaki yang rentan.

Desain infrastruktur pejalan kaki yang tidak memadai adalah keadaan yang disayangkan, tetapi beberapa kali ditemukan di jalan Singapura. Kesalahan desain umum yang diamati, diantaranya adalah adanya trotoar yang tidak digunakan lagi dan paving taktil di area penyeberangan pejalan kaki, posisi paving taktil yang salah, lebar jalur pejalan kaki yang tidak memadai, dan perubahan level berbahaya di sepanjang jalur pejalan kaki.

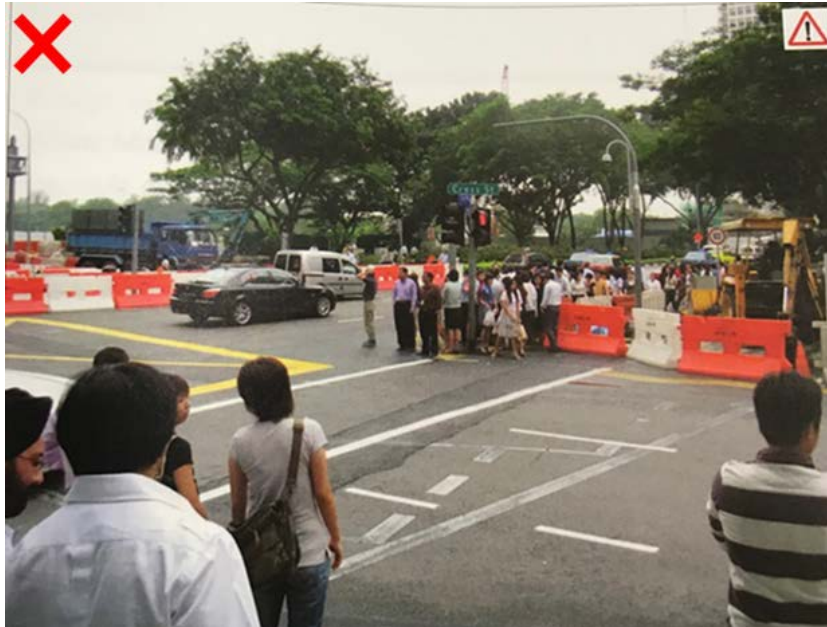
Foto 5.7. Penyeberangan Tidak Memadai

Lokasi dan posisi barikade plastik di Foto 5.7 memaksa pejalan kaki ke jalan raya, sehingga menempatkan mereka dalam potensi bahaya.

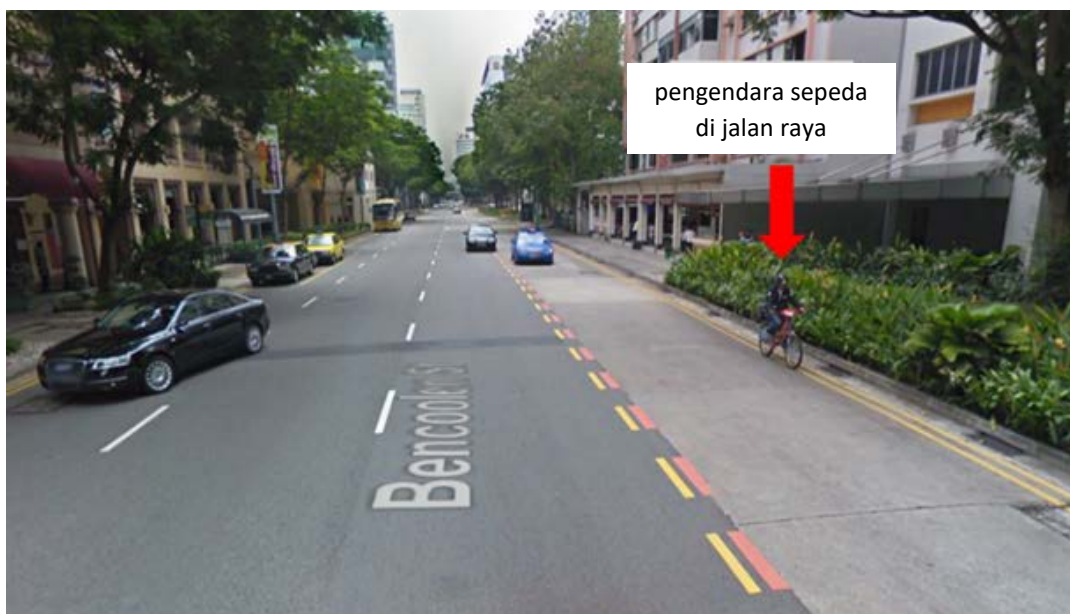
Foto 6.1. Konfigurasi Jalan Sebelumnya, Bencoolen Street, Singapura

Sebelumnya Bencoolen Street adalah jalan empat jalur tanpa infrastruktur siklus dan jalur pejalan kaki yang sempit. Konfigurasi jalan ini di masa lalu disajikan dalam Foto 6.1.

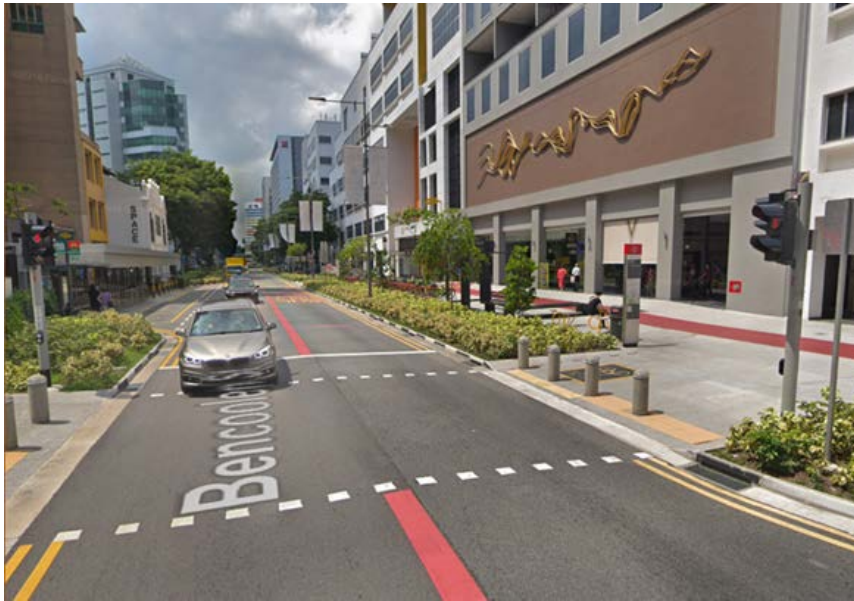
Foto 6.2. Konfigurasi Jalan Baru, Bencoolen Street, Singapura

Foto 6.2 menunjukkan lebar jalan raya yang dikurangi dari Bencoolen Street. Jalur sepeda terlihat dalam warna merah yang berdekatan dengan jalur pejalan kaki.

Bencoolen Street yang baru direvitalisasi memberikan jalan setapak yang lebih luas bagi pejalan kaki dan pengendara sepeda memiliki jalur sepeda terpisah. Lebar jalur lalu lintas telah dikurangi menjadi dua jalur untuk mengakomodasi penyediaan jalur bersepeda dan jalur pejalan kaki yang lebih luas. Foto 6.2 dan Foto 6.3 menunjukkan Bencoolen Street yang telah diperbaiki.

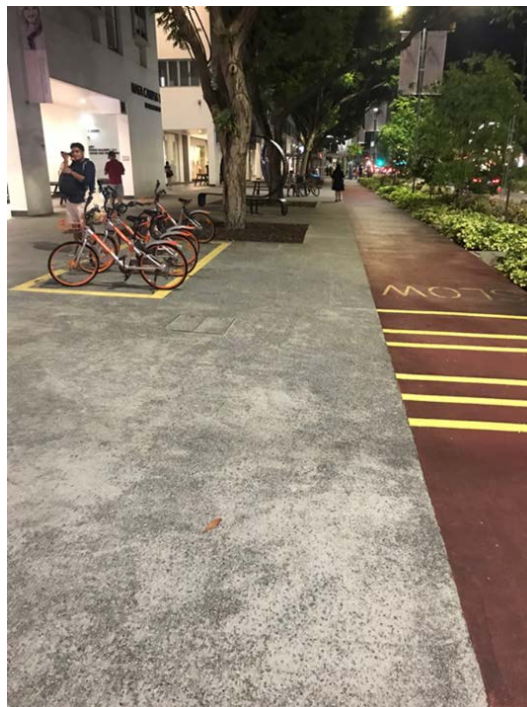
Foto 6.3. Fasilitas Pejalan Kaki yang telah Diperbaiki, Bencoolen Street, Singapura

Bencoolen Street yang direvitalisasi dapat dilihat di Foto 6.3. Penyediaan jalur siklus terpisah, parkir sepeda, dan jalur pejalan kaki yang lebar telah membuat area ini lebih berkelanjutan dan inklusif bagi pejalan kaki dan pengendara sepeda.

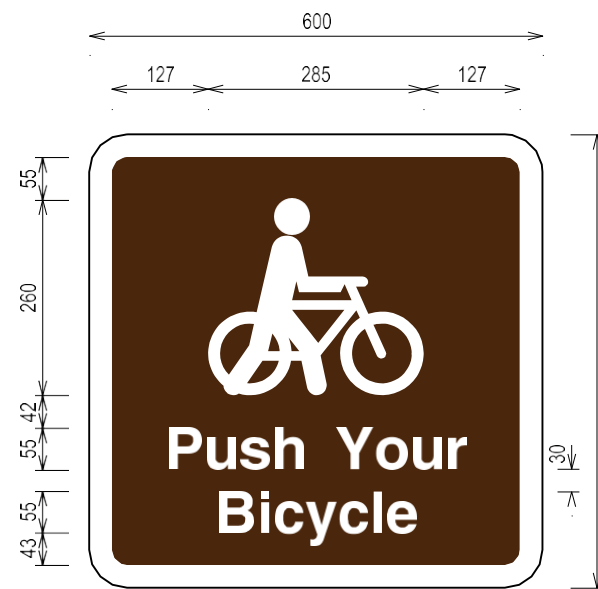
DETAIL STANDAR			
		DETAIL MARKAH JALUR BERSEPEDA			
REV.	TANGGAL			TANGGAL: SEPTEMBER 2017	SKALA: 1:10

DORONG SEPEDA ANDA

TANDA INI MENGINFORMASIKAN KEPADA PENGENDARA SEPEDA UNTUK MENDORONG SEPEDA ANDA (HANYA AKAN DIGUNAKAN SAAT DI INSTRUKSI OLEH LTA)

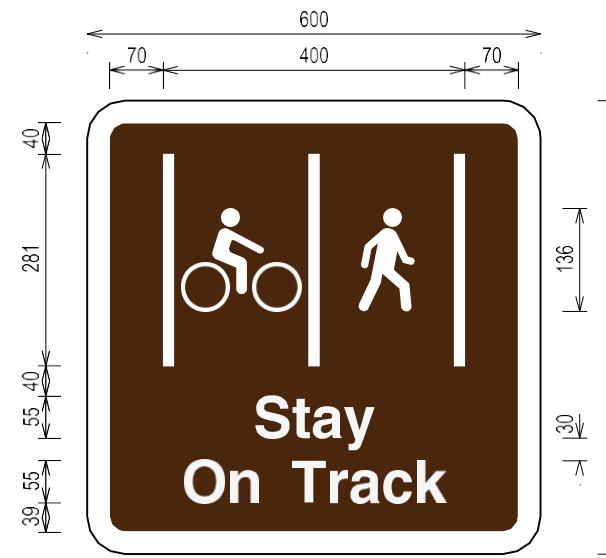
TETAP DALAM JALUR

TANDA INI DIGUNAKAN UNTUK MENUNJUKKAN JALUR YANG TERPISAH. BIASANYA DITEMPATKAN DI AWAL JALUR.

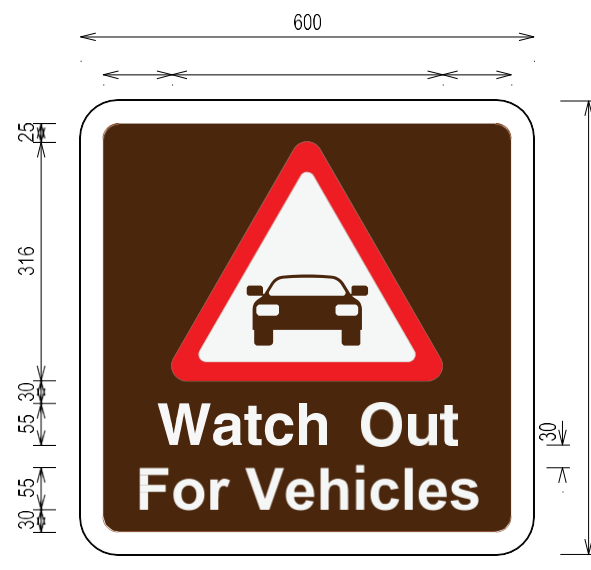
HATI-HATI BANYAK KENDARAAN

TANDA INI MENGINFORMASIKAN KEPADA PENGEDARA SEPEDA UNTUK BERHATI-HATI DENGAN KENDARAAN SEKITAR DI AREA TAMAN MOBIL/ PERSIMPANGAN TANPA TANDA/ PERSIMPANGAN DENGAN TANDA/ PENYEBRANGAN. TANDA INI JUGA DAPAT DITERAPKAN DI AREA LAIN DIMANA JALUR BERSEPEDA BERTEMU DENGAN JALAN BESAR.
